# Most Gotycki w Warszawie

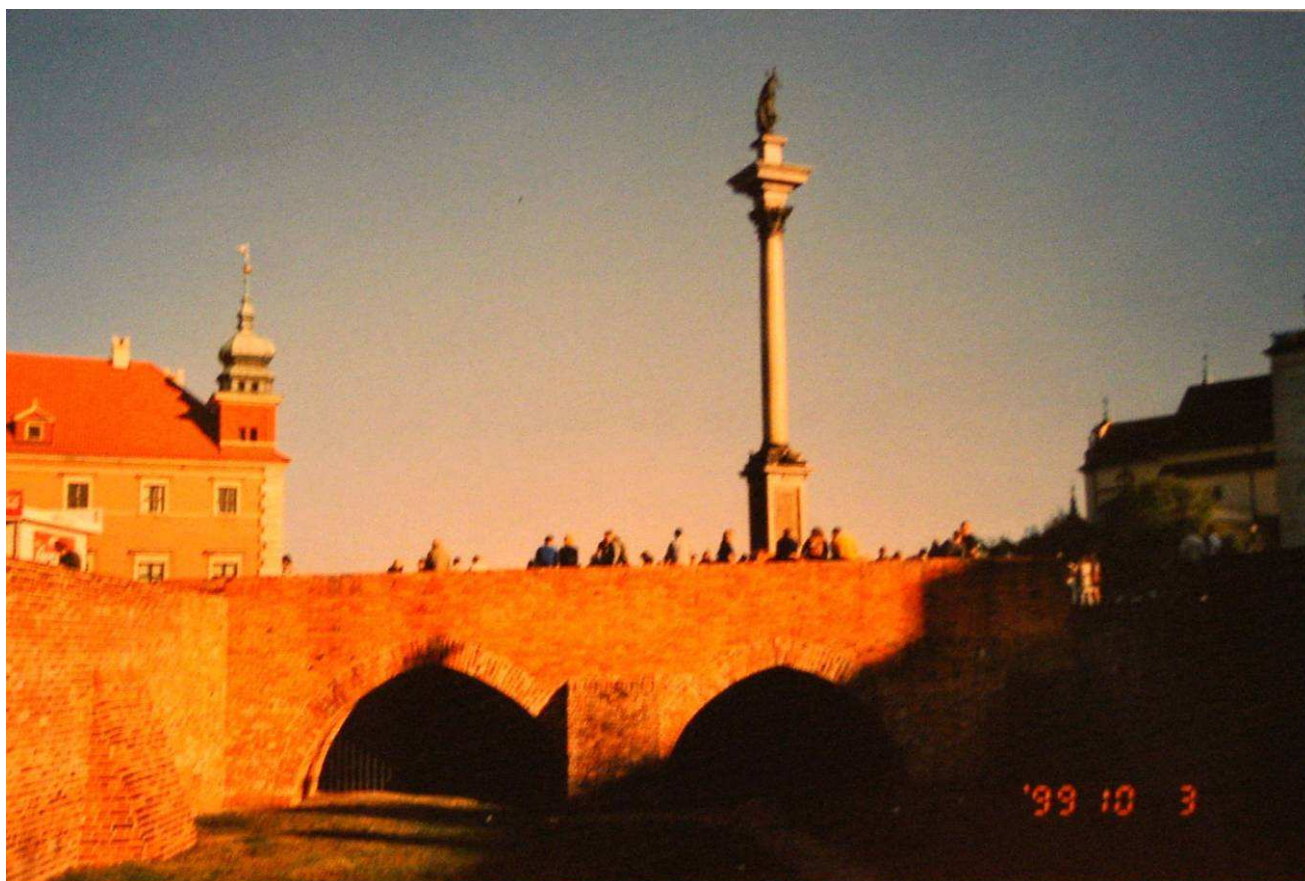
Most Gotycki w całej krasie. Archiwalna fotografia Witolda Strausa.

Most ma ok. 15 m długości, każde z dwóch przęseł liczy 6-7 m długości i 4-5 m szerokości. Mury boczne i mur czołowy mają po 1 m szerokości. Grubość arkady międzyprzęsłowej wynosi 1,5 m, a arkady u nasady mają rozpiętość 5 m. Most został zbudowany z cegły w wiązaniu polskim.

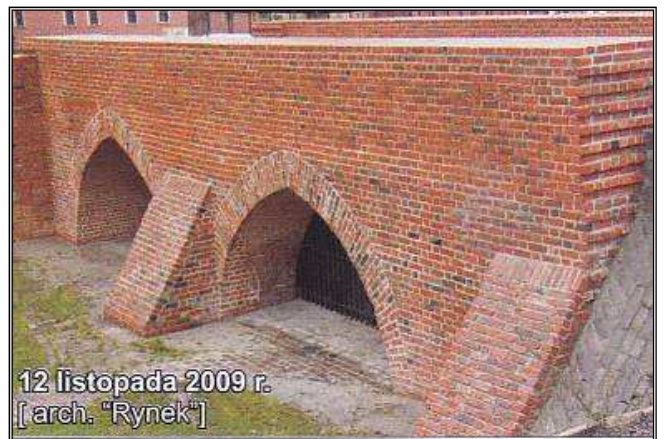
Zdjęcie mostu przedrukowane z ostatniego numeru pisma *Rynek*.

Zakończenie prac związanych z renowacją nastąpiło prawdopodobnie we wrześniu 1983 r. Już w 1998 r. dokonano częściowego remontu mostu. Obecnie, – czyli w 2009 r. – nastąpił kolejny remont, bowiem ten sprzed 11 lat wykonany był w ograniczonym zakresie. Nie zrobiono pełnej izolacji, ani drenaży odprowadzających wodę. Konieczne było też usunięcie zasolenia i uzupełnienie ubytków cegły.
